Република Србија
ГРАД ПОЖАРЕВАЦ
Градска управа Града Пожаревца

Број 01-360-331/2018-1

Датум: 11 MAJ 2018
20 год
Пожаревац

ЕЛАБОРАТ
О СТАЊУ СТАМБЕНОГ ФОНДА У УЛИЦИ ТАБАЧКА ЧАРШИЈА бр.1, бр.3 и бр.5
И ТРГ ОСЛОБОЂЕЊА бр.3
У ГРАДУ ПОЖАРЕВЦУ

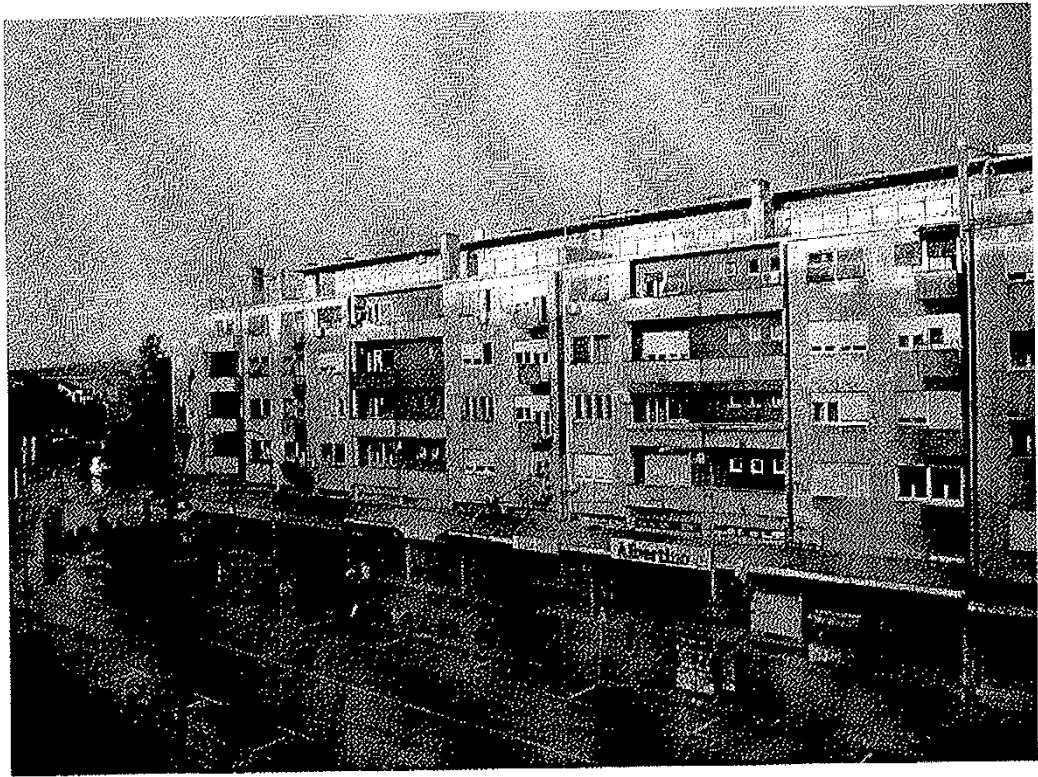
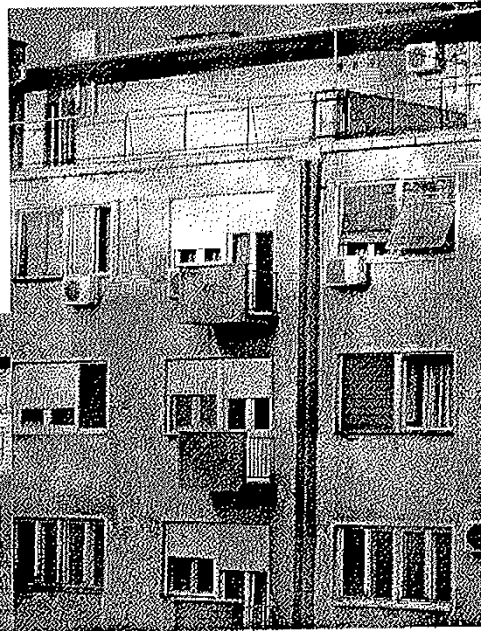
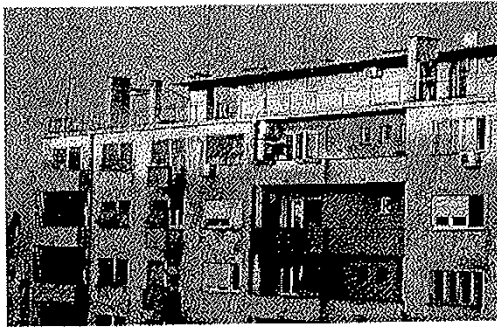
Зграда је дотрајала (и улична и дворишна фасада нису сређиване од извођења саме зграде изузев појединачних случајева зидова лођа) неопходна је санација и израда термичког омотача. Уколико годину 1965. узмемо као годину извођења објекта, фасада није 53 године сређивана изузев три зида дугачких лођа која су видљива на фотографијама. Стамбено-пословна зграда у улици Табачка чаршија бр. 1, бр.3 и бр.5 налази се у првој – централној зони према *Одлуци о одржавању зграда и спољног изгледа зграда, условима, начину и критеријумима суфинансирања обнове фасада стамбених и стамбено-пословних зграда на територији Града Пожаревца* („Службени гласник Града Пожаревца “ број 12/2017) . За ову стамбено-пословну зграду која се налази у обухвату ДУП-а „Центар“-Детаљни урбанистички план са идејним архитектонско-урбанистичким решењима уже зоне центра Пожаревца („Службени гласник општине Пожаревац “ број 5/2003) предвиђено је надзиђивање у циљу превазилажења проблема које изведени равни кровови имају и ради естетског заокруживања изгледа ових објеката у Табачкој чаршији. Дефинисане су апсолутне коте венца на + 99,00 и слемена на +101,50м. Такође је ДУП-ом „Центар“ предвиђено да зидане ограде лођа буду вертикалном фасадном пластиком обрађене ради визуелног анулирања ефекта дужине уличних фасада.

Фотографије фасада поглед са Трга Ослобођења

Постојећи раван кров захтева комплетну санацију ухидро и термо смислу узимајући у обзир све неопходне радње и са свим припадајућим елементима (окапнице, ограде, лимене опшивке и др.). На фасадним зидовима није рађена термоизолација завршна обрада је била „теранова“, те је потребно урадити одговарајућу термоизолацију, при чему се нарочито морају дефинисати детаљи обраде споја термоизолације и равног крова као и хоризонталних олука, детаљи обраде свих отвора након извођења термоизолације. Сви хоризонтални и вертикални одводи се морају демонтирати и након израде термоизолације извести на адекватан начин. Лимене окапнице код постојећих тераса пројектантски и технички морају бити решене да се као и сви вертикални одводи прикључе на кишну канализацију. Постојећа надстрешница је делимично санирана извођењем ребрестог лима као покривача, али неадекватно, без хоризонталних олука тако да се вода директно слива на тротоаре. Надстрешницу је неопходно комплетно санирати као и све олучне вертикале које се са фасада спуштају на исту те се вода са тих олучних вертикала разлива слободно по самој надстрешници. Све рекламе пословних простора у оквиру зграде уједначити са адекватним техничким решењем које ће омогућити laku замену рекламе услед промене корисника пословног простора. Округли стубови надстрешнице који су завршно обрађени мозаик плочицама (које су најалост касније пребојене) чине елемент „модерне“ архитектуре који треба потенцирати у својој природној изведби. Постојећу вентилациону канал која је изведен ради функционисања услужних објеката потребно је маскирати и адекватно извести на фасади. На фасади је уочено застакљивања лође које је изведено без дозволе, као и одређени број надстрешница изнад тераса. Клима уређаје који су извођени на фасади без икаквог реда потребно је груписати по вертикално или дозволити извођење на бочним зидовима лођа (такође са вертикалним груписањем) у близини олучних вертикала ради одвођења конденза на

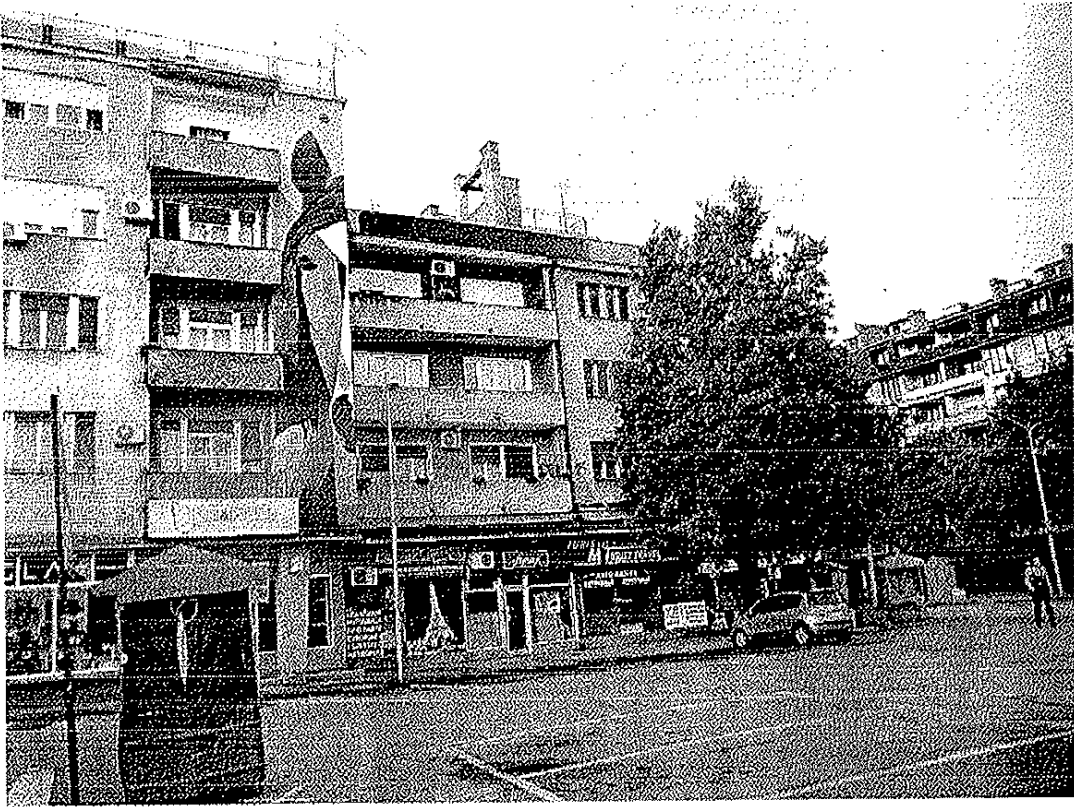
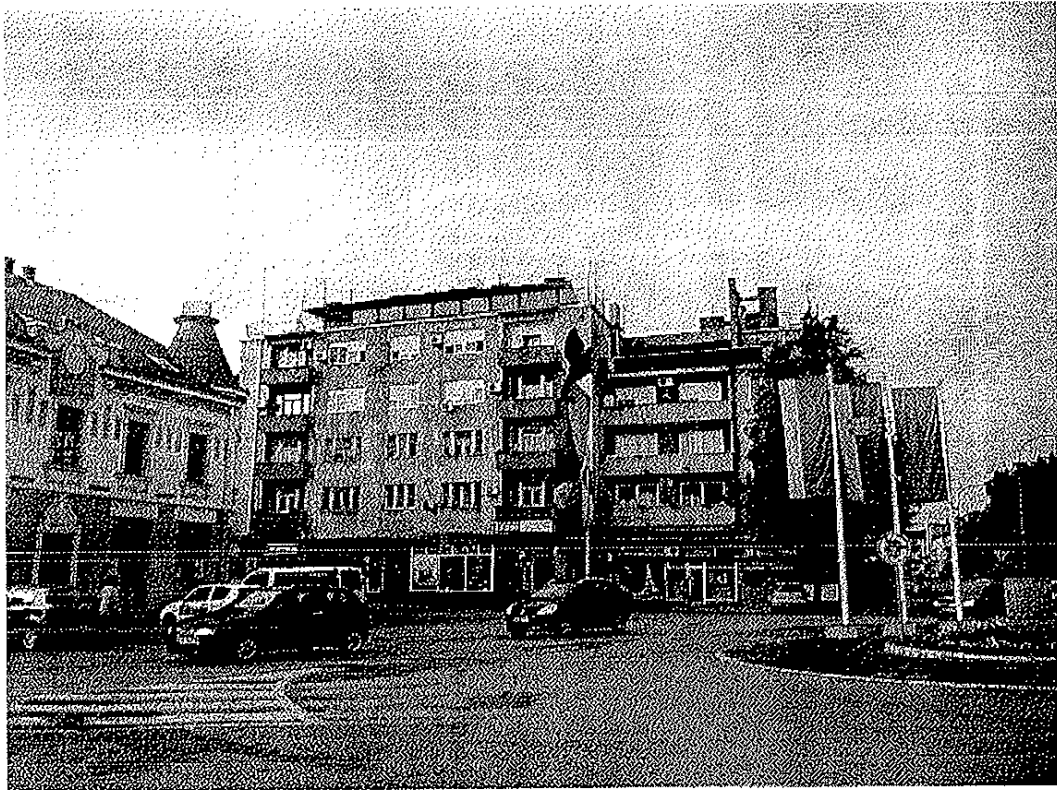
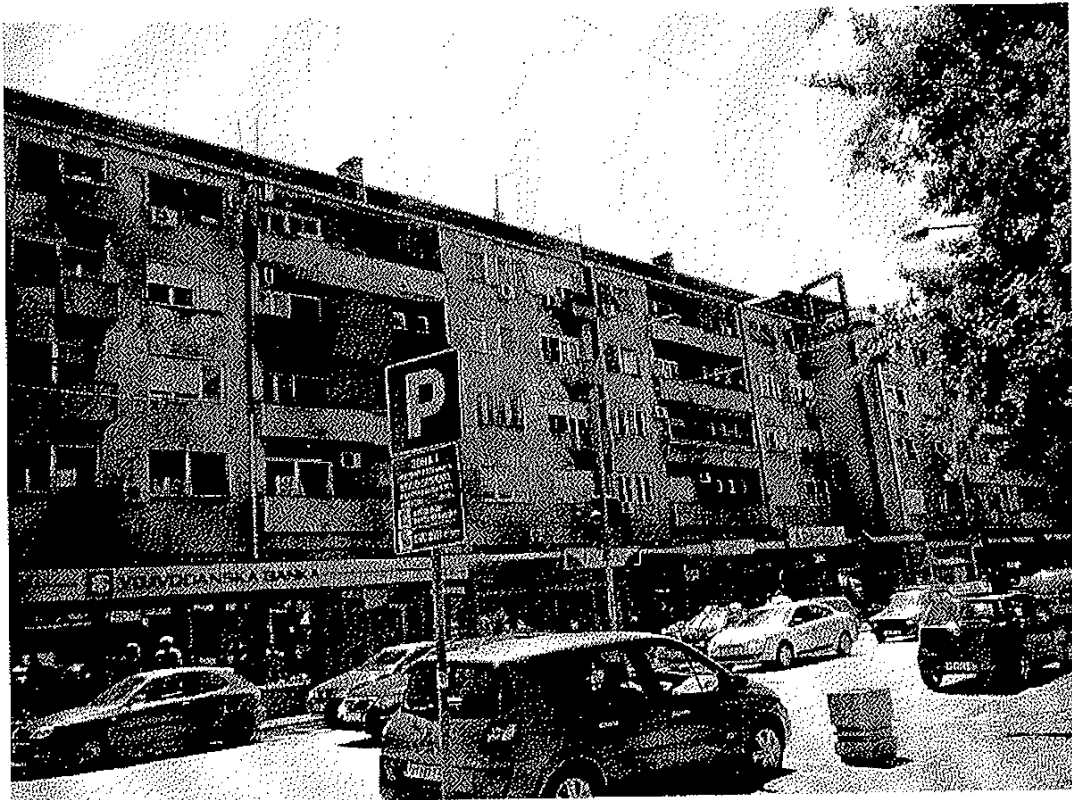
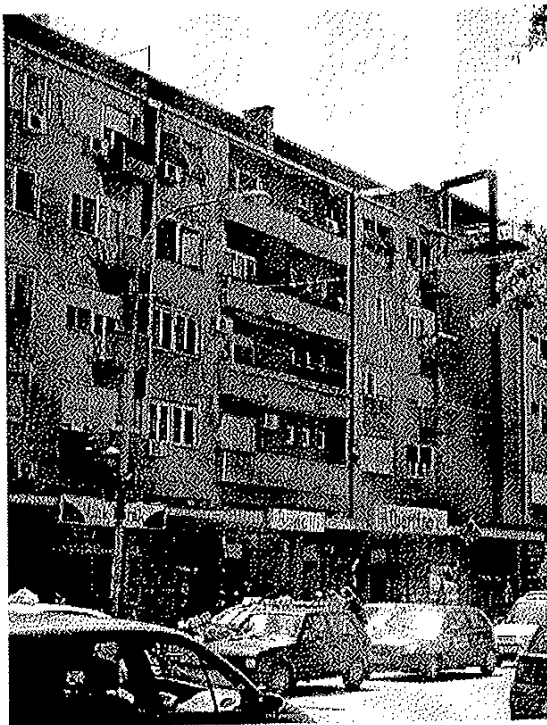
Изглед реклама на надстрепници у Табачкој
чаршији бр.1, бр.3 и бр.5

Постојећи раван кров захтева комплетну санацију у хидро и термо смислу узимајући у обзир све неопходне радње и са свим припадајућим елементима (окапнице, ограде , лимене опшивке и др.). На фасадним зидовима није рађена термоизолација, завршна обрада је била „теранова“, те је потребно урадити одговарајућу термоизолацију , при чему се нарочито морају дефинисати детаљи обраде споја термоизолације и равног крова као и хоризонталних олука, детаљи обраде свих отвора након извођења термоизолације. Сви хоризонтални и вертикални одводи се морају демонтирати и након израде термоизолације извести на адекватан начин. Лимене окапнице код постојећих тераса пројектантски и технички морају бити решене да се као и сви вертикални одводи прикључе на кишну канализацију. Постојећу надстрешницу је неопходно комплетно санирати , као и све олучне вертикале које се са фасада спуштају на или кроз исту . Све рекламе пословних простора у оквиру зграде уједначити применом техничког решења које ће омогућити лаку замену рекламе услед промене корисника пословног простора..

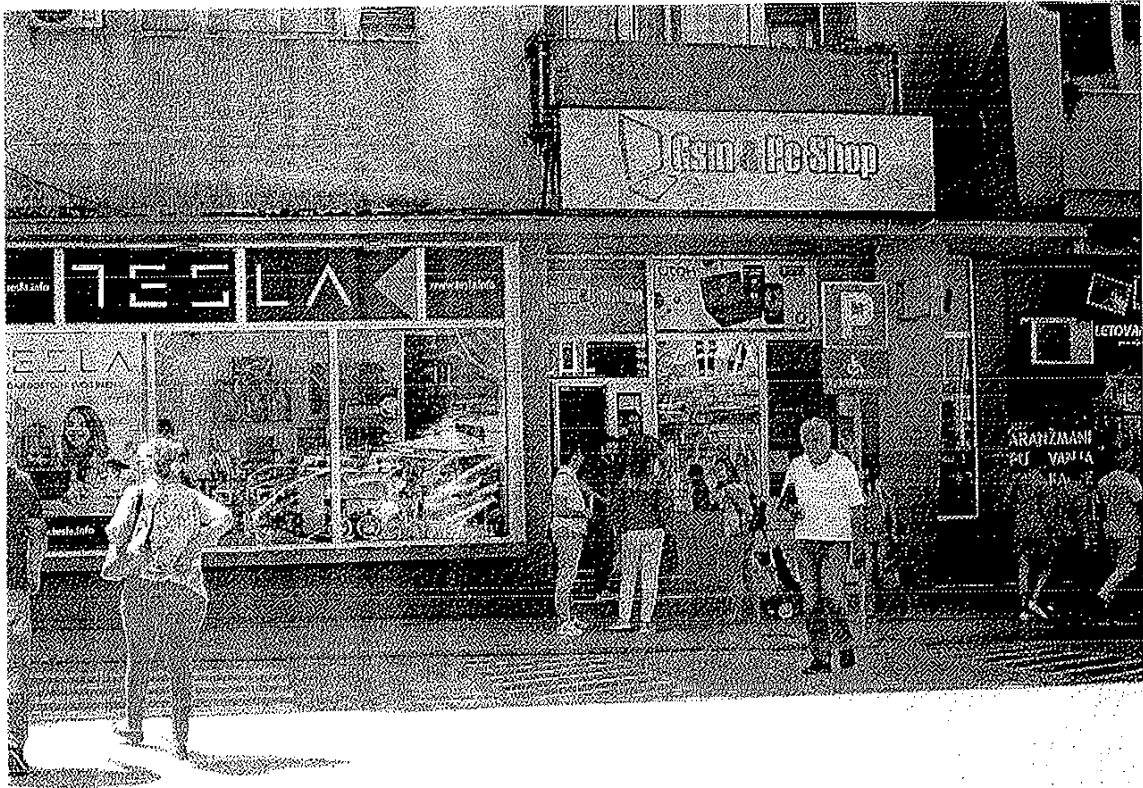
начин да визуелно не сметају. Клима уређаје је потребно маскирати, маскирање је могуће извести на начин да допринесе естетском изгледу фасада. Код дворишних фасада овог објекта уочено је да су надстрешнице изнад улаза у лошем стању, ризичне и по кориснике и по пролазнике.

Унутрашње двориште детаљ надстрешнице код улаза зграде Трг ослобођења бр.3

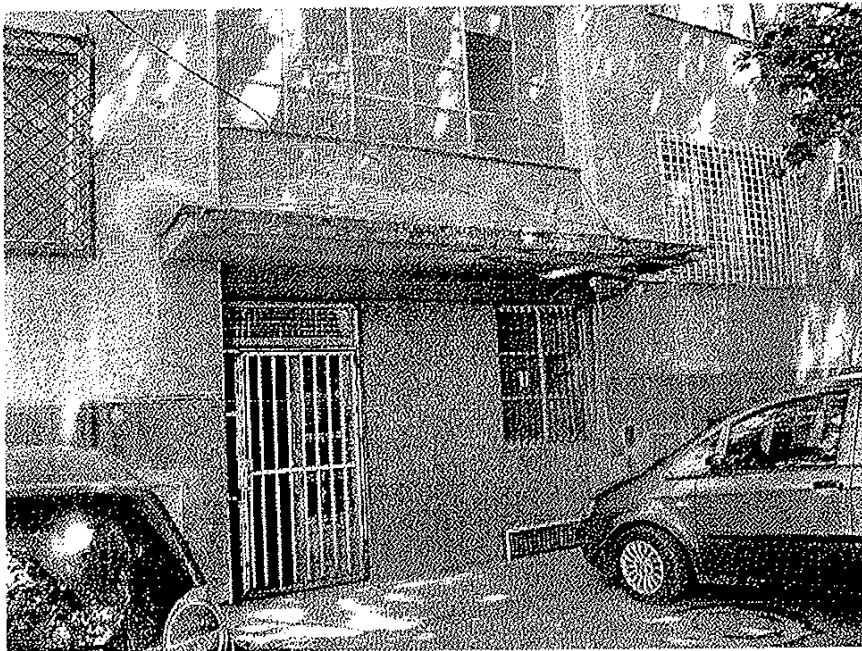
Терасе поглед из унутрашњег дворишта за стамбено-пословну зграду Трг ослобођења 1-3

Клима уређаје који су извођени на фасади без икаквог реда потребно је груписати по вертикално или дозволити извођење на бочним зидовима лођа (такође са вертикалним груписањем) у близини олучних вертикала ради одвођења конденза на начин да визуелно не сметају . Клима уређаје је потребно маскирати, маскирање је могуће извести на начин да допринесе естетском изгледу фасада. Код дворишних фасада овог објекта уочено је да је надстрешница изнад улаза у лошем стању и ризична по кориснике и пролазнике. Такође је потребно извести маске код изведених топлификационих прикључака који су видљиви на дворишним фасадама.

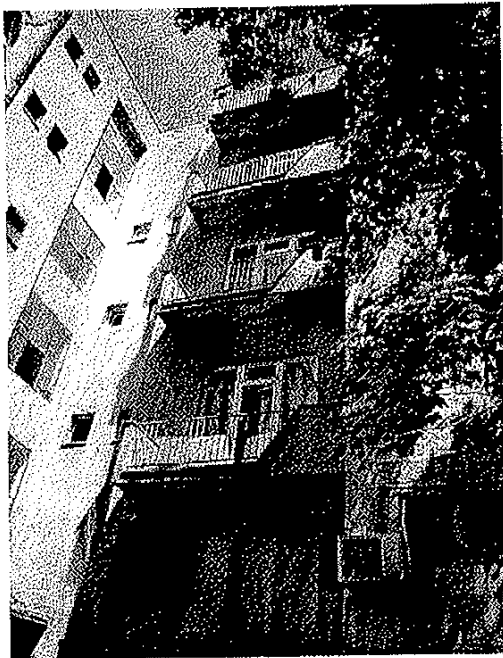
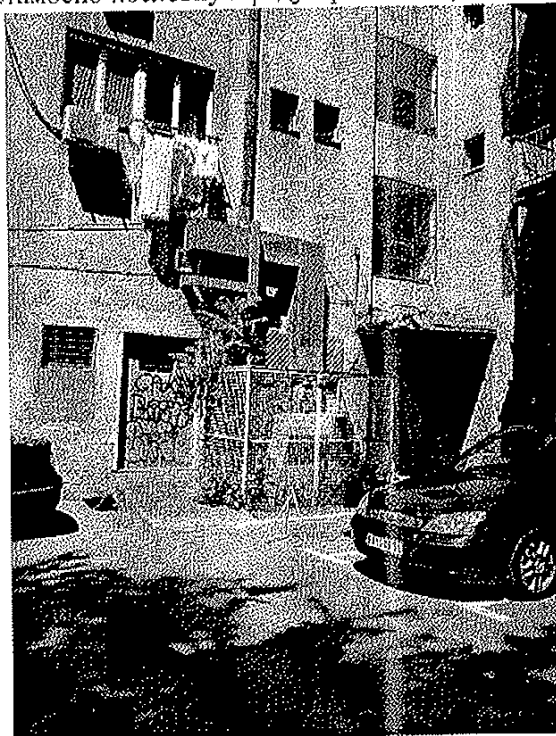
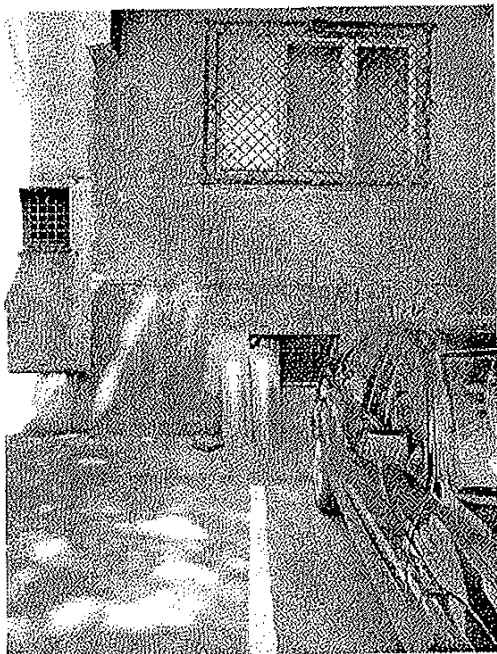
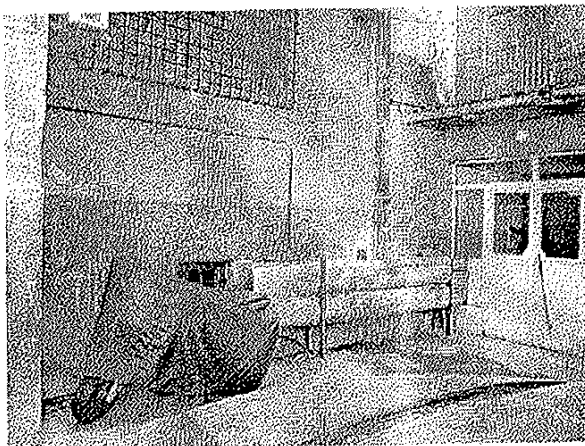
Фотографије изгледа из унутрашњег дворишта стамбено-пословне зграде Табачка чаршија бр.1,
бр.3 и бр.5
